# Heinolan kalatalousalueen sähkökoekalastukset ja kutupesälaskennat v. 2019

Hämeen kalatalouskeskuksen raportti nro 3/2019

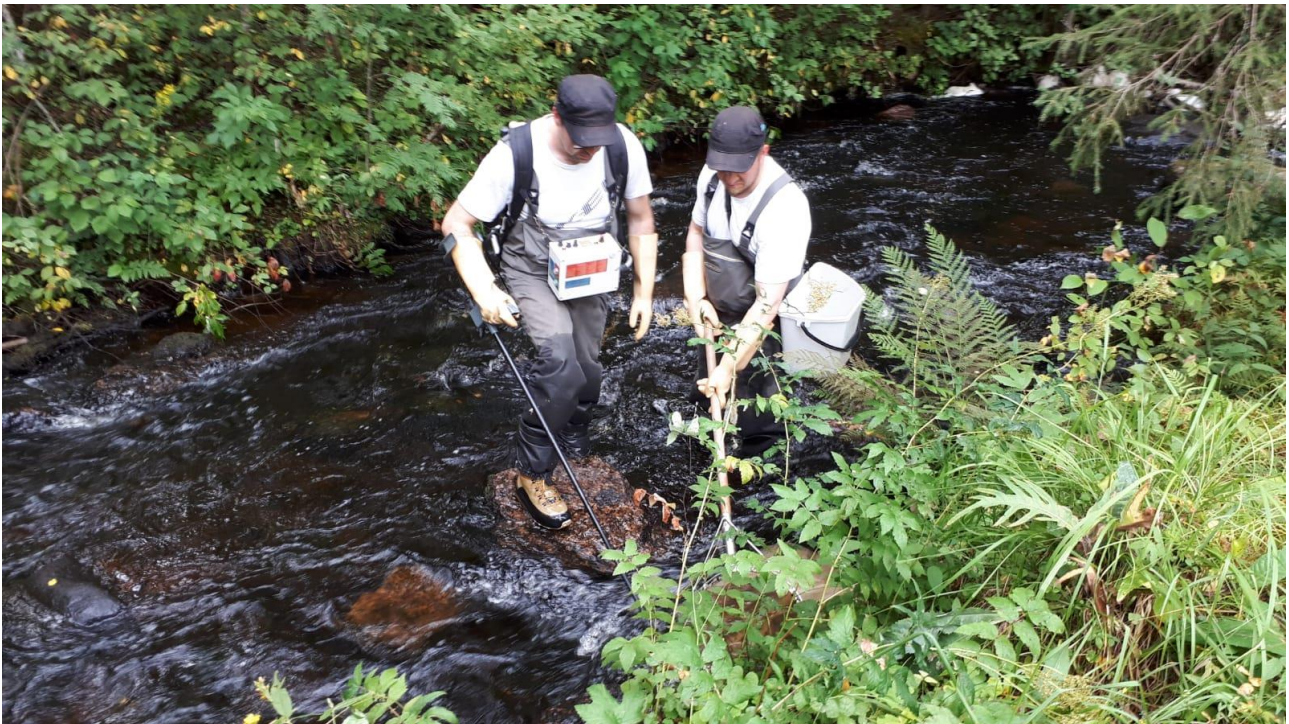
*Kuva 1. Sähkökoekalastusta Kuokkakoskella (kuva Pertti Kojo)*

Kaikki saaliiksi saadut kalat mitattiin. Sähkökoekalastusten tulokset on tallennettu koekalastusrekisteriin. Sähkökoekalastuksen suorittivat Tomi Ranta ja Marko Puranen Hämeen kalatalouskeskuksesta (kuva 1).

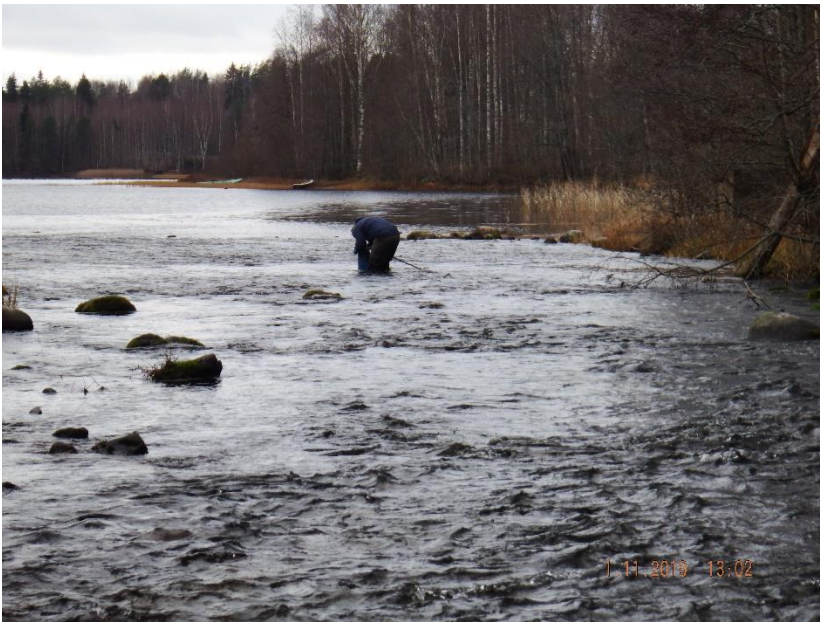
*Kuva 2. Kutupesälaskentaa Kuorekokoskella (Paasonkoski) v. 2019.*

Laskentoja tehtiin Im-, Paason sekä Seppälänjoella. Imkoski kartoitettiin kokonaan. Muilla kohteilla kartoitukset tehtiin koealoilla. Koskissa kahlattiin vesikiikareilla kutupesiä etsien alavirrasta ylävirtaan (kuva 2). Kartoitus tehtiin rannasta rantaa poikkaitseinlinjoilla läpi käyden. Löydetyt pesät kuvattiin, sijainti tallennettiin GPS-laitteelle, pesän kokonais- ja harjanteen pituus mitattiin sekä pesän sijaintisyvyys. Lisäksi kirjattiin ylös, oliko kutupesa kunnostuksissa tehdyllä- vai luonnonsoraikolla. Kutupesiä avattiin varovasti mätijyvien löytämiseksi. Sen avulla suljettiin pois ns. valepesät. Kutupesälaskennat suorittivat Tomi Ranta ja Marko Puranen Hämeen kalatalouskeskuksesta.

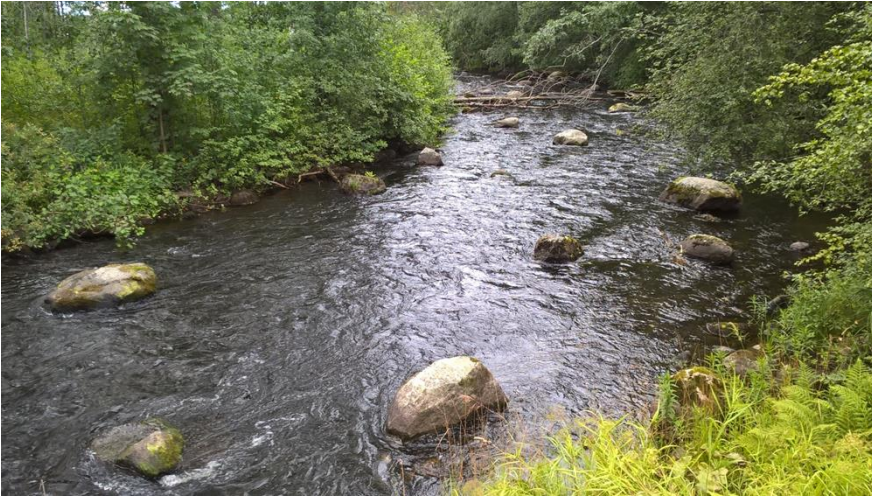
*Kuva 3. Imkosken alaosan koealaa.*

Imkoski sijaitsee Imjärven ja Ala-Rievelin välissä (kuvat 3-5). Pudotuskorkeutta järvien välillä on kuusi metriä. Koski on noin n. 300 metriä pitkä. Taimenilla on Imkoskesta esteetön vaellusmahdollisuus alapuoliseen Ala-Rääveliiniin ja siitä edelleen reittiä alaspäin sekä yläpuoliseen Imjärveen. Imkoski on kunnostettu kalataloudellisesti v. 2011. Kunnostukset tehtiin koneellisesti sekä osaksi talkoovoimin. Koskeen lisättiin kunnostuksen yhteydessä 25 m<sup>3</sup> soraa sekä 90 m<sup>3</sup> kiviainesta. Imkoskella on tehty vuodesta 2008 alkaen vuosittain sähkökoekalastuksia taimenkannan tilan seuraamiseksi sekä kunnostusten vaikutusten arvioimiseksi. Koskessa on ollut jonkin verran taimenen luontaista lisääntymistä seurantajaksolla. Kutukannan kokoa on seurattu v. 2015 alkaen kutupesälaskentojen avulla. Koskeen on vuosina 2013-2016 istutettu taimenen mätiä, vastakuoriutuneita, tai 1-vuotiaita poikasia kannan vahvistamiseksi (taulukko 1). Istutukset on lopetettu kutupesälaskentojen tulosten perusteella.

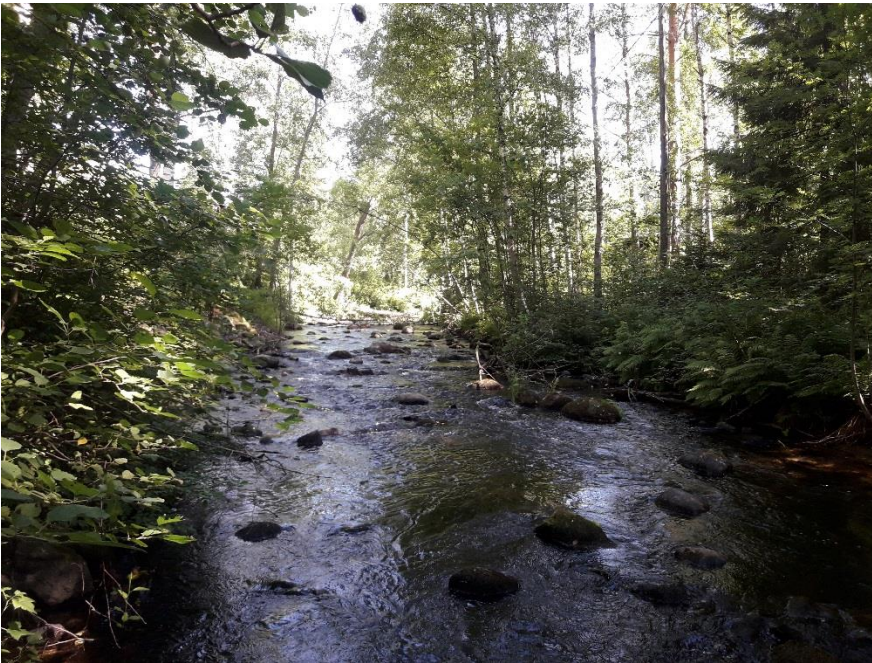
*Kuva 4. Imkosken yläosan koealaa.*

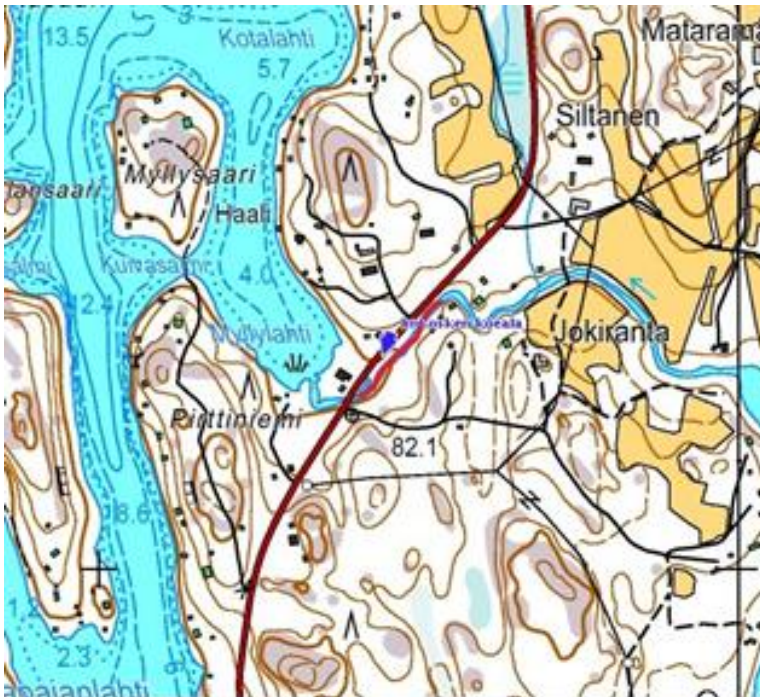
Kuva 5. Imkosken koalojen sijainti.

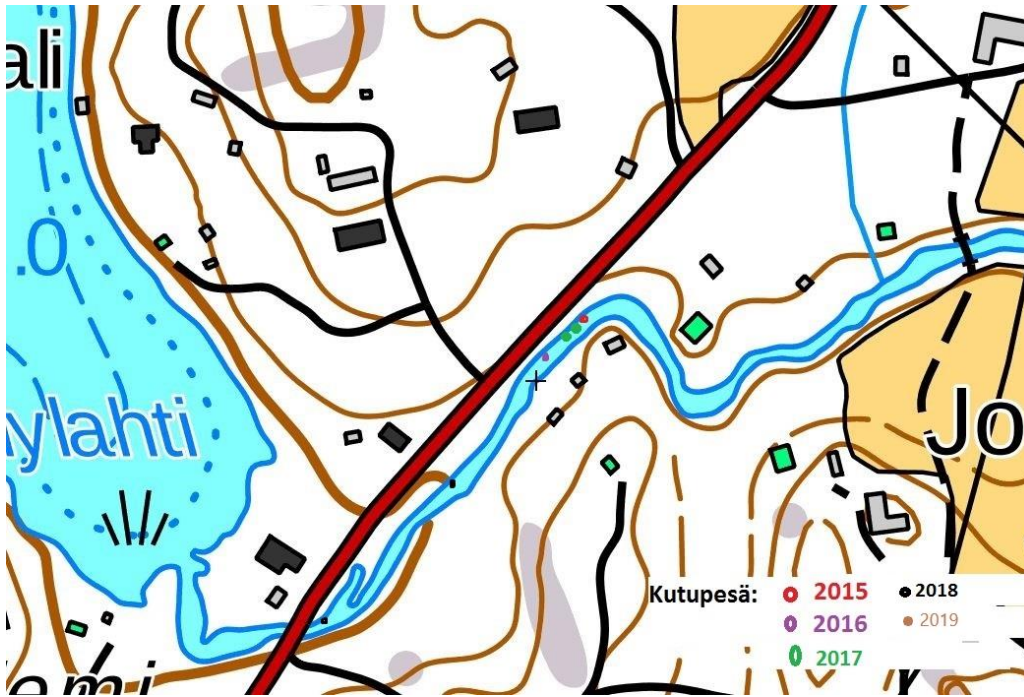
Kuva 7. Imkosken vuosien 2015-2019 kutupesien sijainnit. Vuonna 2019 ei kutupesää löydetty

Imkoski kahlattiin kokonaisuudessaan läpi. Koskesta ei löydetty kutupesiä v. 2019. Taulukossa 3 on kutupesälaskentojen tulokset v. 2015-2019 sekä kuvassa 7 kutupesien sijainnit v. 2015-2018.

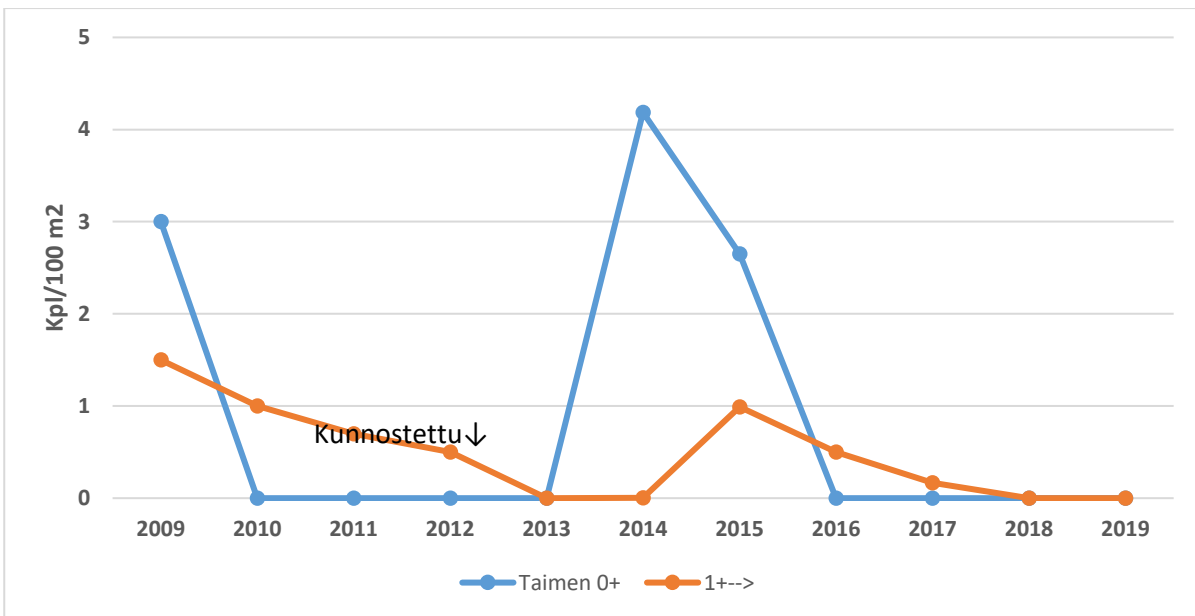
Kuva 10. Taimenten tiheydet (kpl/100 m²) Kaatuvankoskella. Sininen viiva näyttää kesänvanhojen (0+) ja oranssi viiva vanhempien taimenten tiheyden. Nuoli osoittaa kunnostusajankohdan.

Kaatuvankoskesta ei saatu yhtään taimenta (Taulukko 5). Sähkökoekalastuksessa koskesta saatiin ainoastaan kaksi kivisimppua ja made. Kuvassa 10 on esitetty taimenten tiheydet vuosien 2009-2019 sähkökoekalastuksissa. Tarkemmat tulokset sähkökoekalastuksesta taulukossa 5.

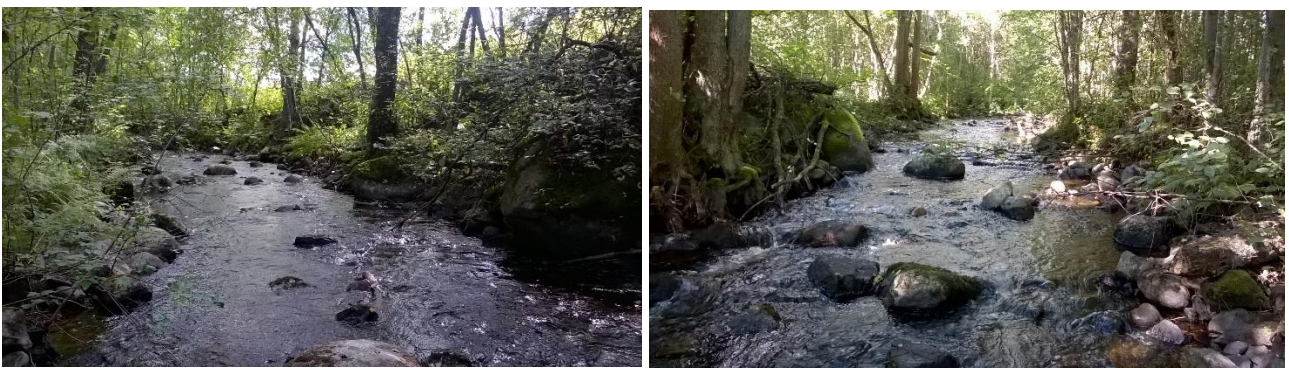
Kuva 11. Seppälänjoen alemmaa koealaa vasemmalla ja ylempää oikealla (kuvat 2017)

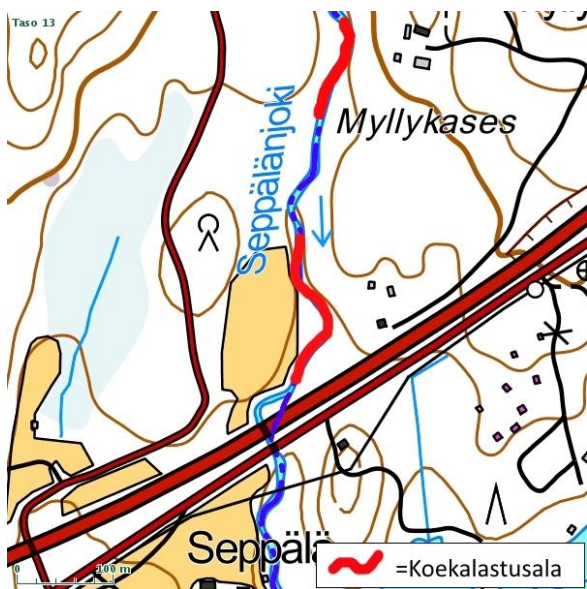
Kuva 12. Seppälänjoen koekalastusalojen sijainti merkitty karttaan punaisella.

Seppälänjoki sijaitsee Koskion ja Kesksen välissä Heinolan ja Pertunmaan rajalla (kuva 12). Seppälänjoki on n. 800 m pitkä ja käytännössä yhtenäinen koskialue. Pudotuskorkeutta joella on 13,7 m. Koski on kunnostettu koneellisesti vuonna 2014. Kunnostuksessa koskeen lisättiin taimenen lisääntymisalueita tekemällä soraikoita, kiveämällä poikasalueita sekä lisäämällä talvehtimissyvänteitä (kuva 11). Seppälänjoessa ei ole ollut luontaisesti lisääntyvää taimenkantaa v. 2011 sähkökoekalastusten perusteella (Ruokolainen & Ranta 2011a). Seppälänjokeen on aloitettu kotiuttamaan taimenta vuodesta 2012 alkaen mäti-istutusten sekä vastakuoriutuneiden poikasten avulla (Taulukko 6). Kotiutusistutusten onnistumista on seurattu ensimmäisen kerran v. 2012 sähkökoekalastuksella (Etelä-Savon ELY-keskus Hentinen Teemu, julkaisematon). Vuodesta 2015 alkaen Seppälänjoki on kuulunut Heinolan kalastusalueen vuosittaiseen seurantaan (Ranta & Puranen 2018). Vuonna 2018 joella tehtiin ensimmäisen kerran taimenten kutupesälaskentoja ja niitä jatkettiin v. 2019 kutukannan koon selvittämiseksi.

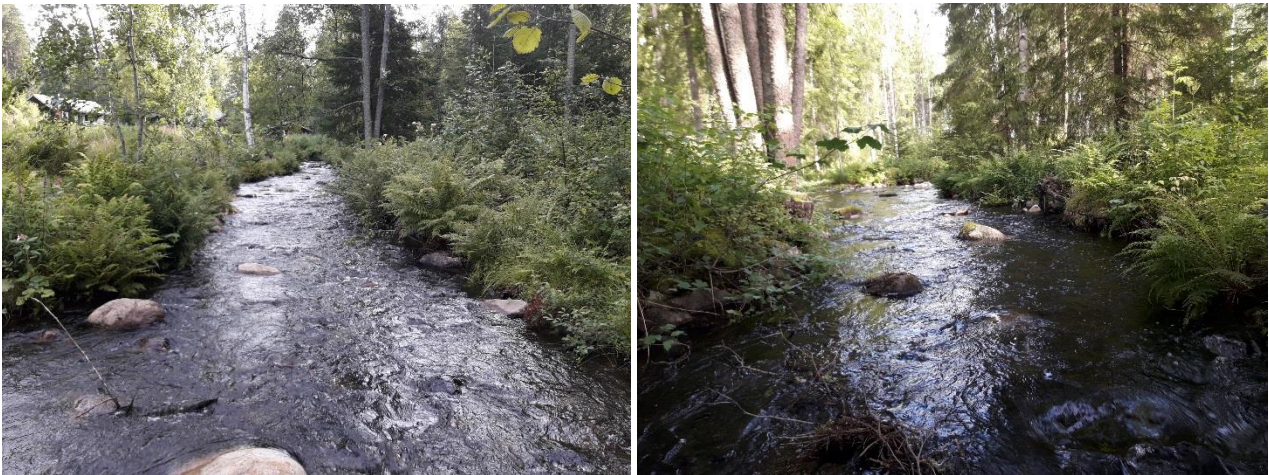
*Kuva 16. Martinojan alaosan koekalastusala oikealla sekä keskimäinen koeala oikealla (kuvat v.2017)*

Martinoja sijaitsee Ylimmäisen ja Keskisen välillä. Purossa on pudotuskorkeutta 7,9 m. Joen koskialueet sijaitsevat Martinlammen alapuolella (kuva 18). Martinoja on kunnostettu kalataloudellisesti vuonna 2015 (Kuva 17). Kunnostusten yhteydessä purosta poistettiin myös kaksi nousuestettä. Alaosassa oleva pato kierrettiin kalatiellä ja yläosan pato korvattiin pohjapadolla. Kunnostusten tavoitteena oli kunnostaa koskialueet taimenen lisääntymiseen paremmin soveltuviksi sekä mahdollistaa kalojen vaellukset. Martinojassa ei ole ollut luontaista taimenkantaa ennen kunnostusten ja kotiutusistutusten aloittamista (Ranta & Ruokolainen 2012). Taimenen kotiutusistutuksia on tehty vastakuoriutuneilla poikasilla vuosina 2016-2019 (Taulukko 8). Martinojan taimenkannan kehitystä on seurattu kunnostusten jälkeen vuosittain sähkökoekalastuksella kolmella koelalalla (kuva 16).

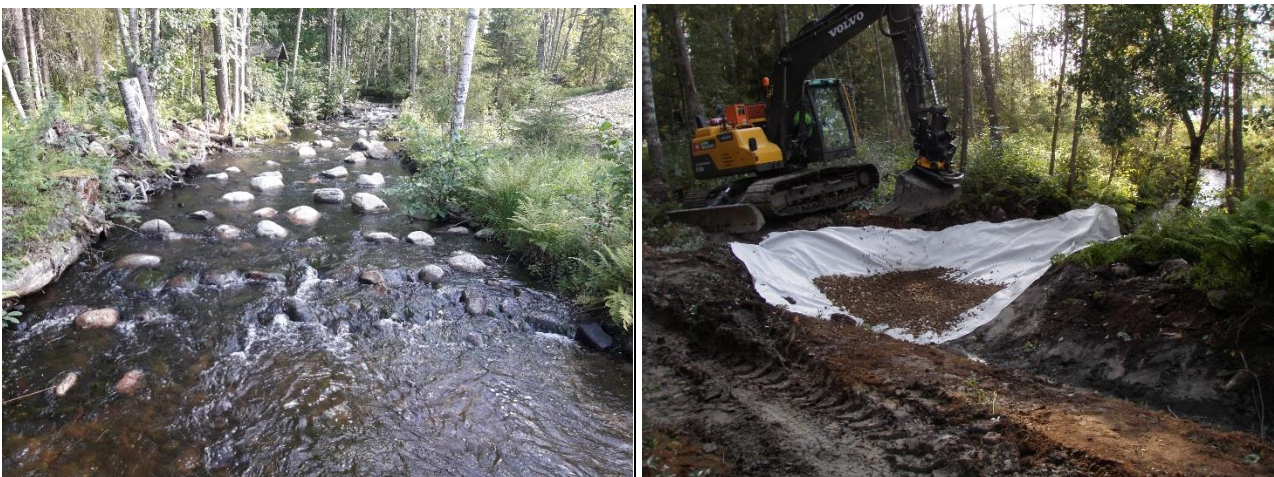
*Kuva 17. Martinojan yläosan koelaa (vas.) sekä kalatien rakentamista v. 2015 alemman padon ohitse*

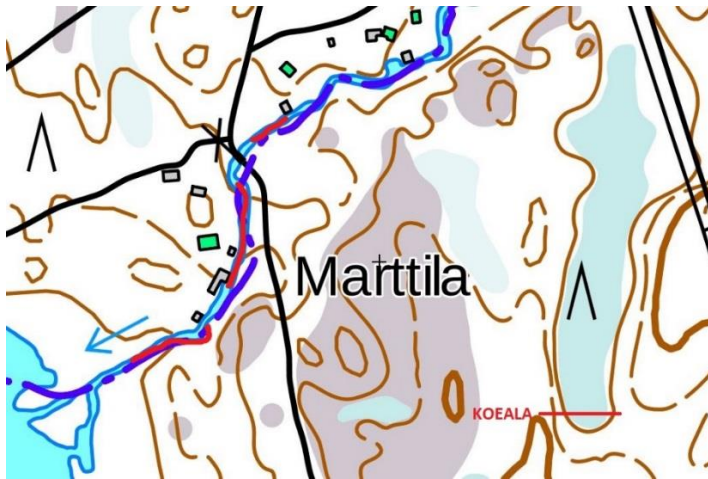
Kuva 18. Martinojan koekalastusalojen sijainnit merkitty karttaan punaisella.

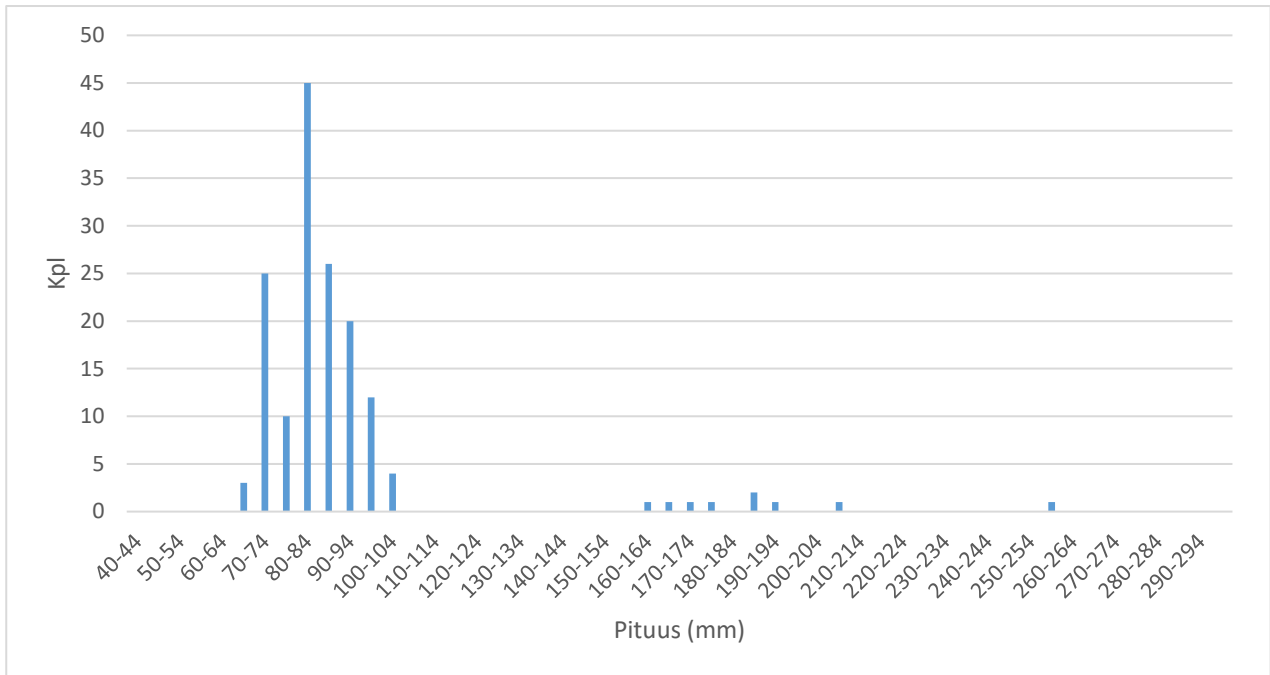
Kuva 20. Martinojan vuoden 2019 sähkökoekalastusten taimenten pituusjakauma.

Martinojalta saatiin vuoden 2019 koekalastuksissa yhteensä 154 taimenta (Taulukko 9). Taimenista 145 oli kesänvanhoja (0+) poikasia. Taimenten kokonaistiheys oli 25,06 kpl/100 kpl/a. Kesänvanhojen poikasten tiheydeksi saatiin 23,59 kpl/a. Kesänvanhojen poikasten tiheys oli seurantajakson korkein. Todennäköisesti kaikki saadut taimenet ovat pienpoikasistutuksista peräisin. Vuosien 2016-2019 taimenten tiheydet on esitetty kuvassa 19 ja pituusjakauma kuvassa 20.

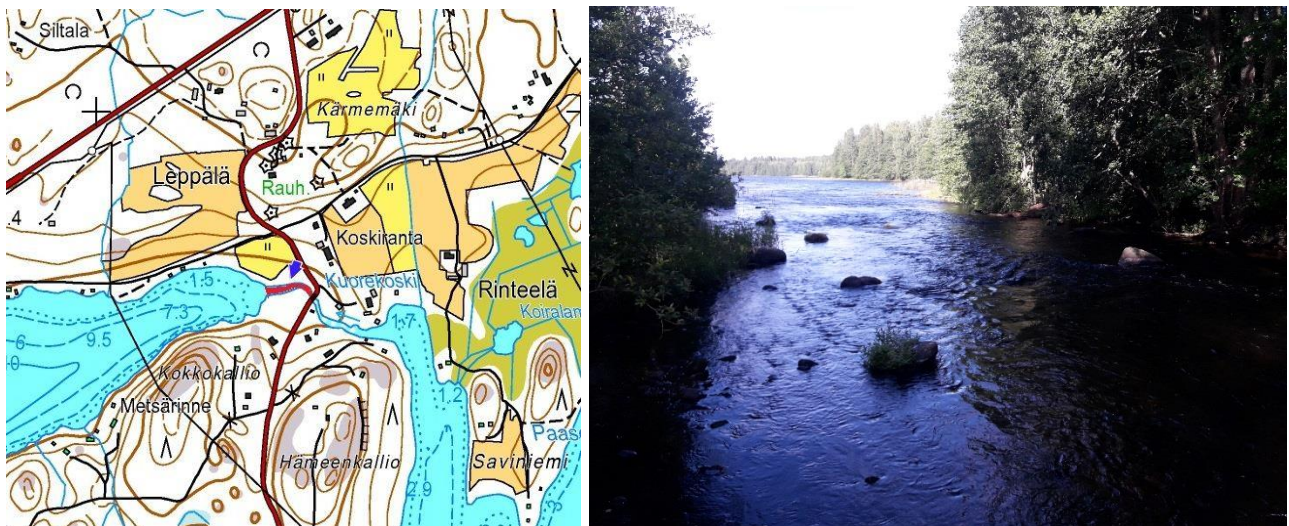
Kuva 21. Paasonkosken (Kuorekoski) koelajojen sijainti kartalla (vas.) sekä Paasonkosken alaosa (oik)

Paasonkoski laskee Heinolassa Keskisestä Ala-Rääveliini (kuva 21). Kosken yläosassa on pato, joka estää kalojen vaellukset. Paasonkoskessa on nykytilassa todennäköisesti hyvin vähän taimenen poikasille soveltuvia alueita, mikä rajoittanee taimenkantaa huomattavasti.

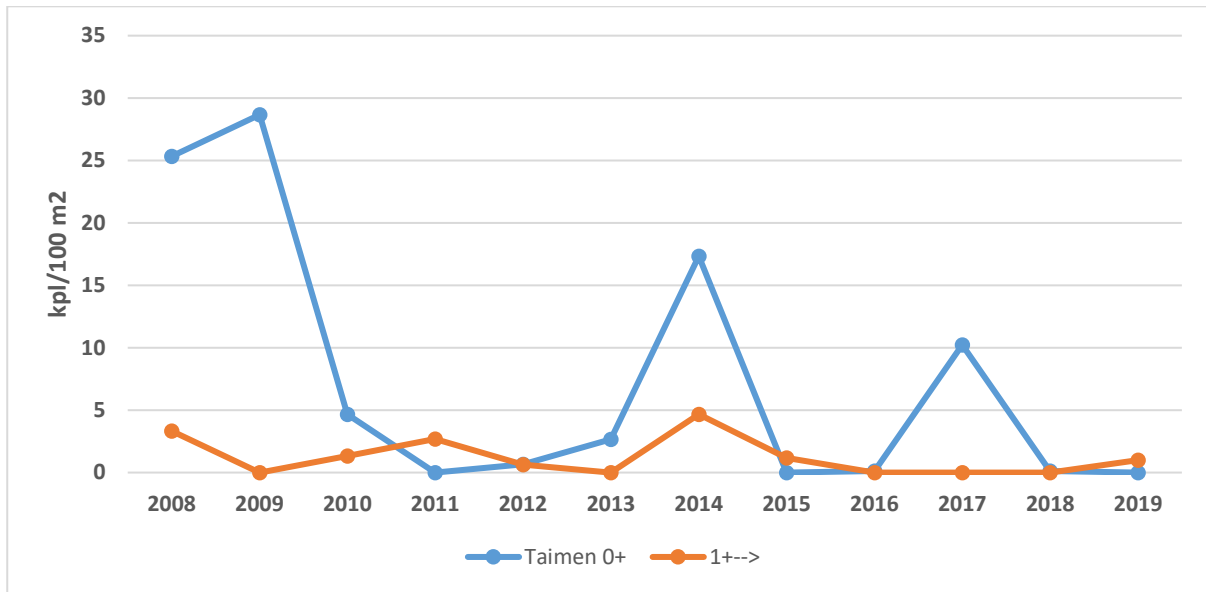
Kuva 22. Taimenten tiheydet Paasonkoskessa 2008-2019.

Paasonkosken taimenkantaa on seurattu vuosittain jo pitkään (Kuva 22). Vanhempia taimenia on tavattu varsin satunnaisesti. Kesänvanhojen poikasten määrä on vaihdellut vuosittain huomattavasti. Vuoden 2019

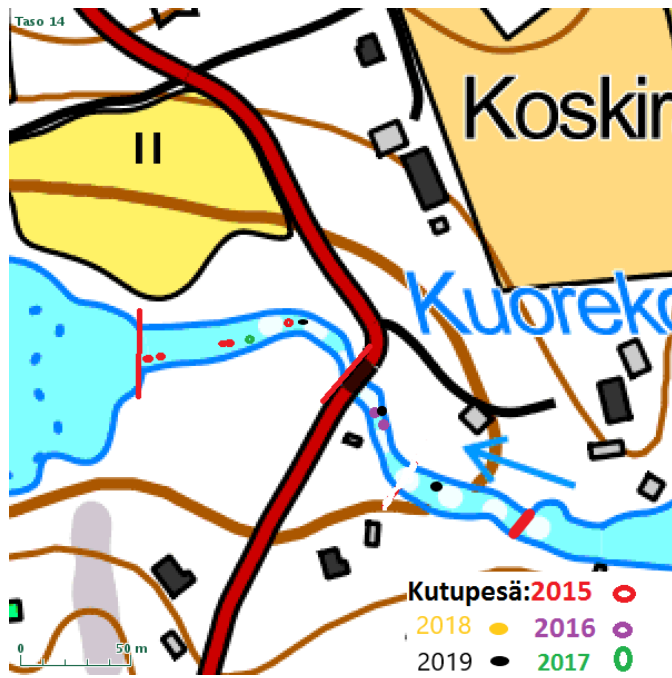
Kuva 23. Paasonkosken kutupesien sijainnit v. 2015-2019 laskennoissa

Vuoden 2019 kutupesälaskennoissa koskesta löydettiin 3 kutupesää. Kutupesälaskentojen tulokset v. 2015-2019 on taulukossa 12. Kutupesien paikat eri vuosina näkyvät kuvan 23 kartassa. Kutupesien sijoittuminen koskessa on esitetty kuvissa 24.

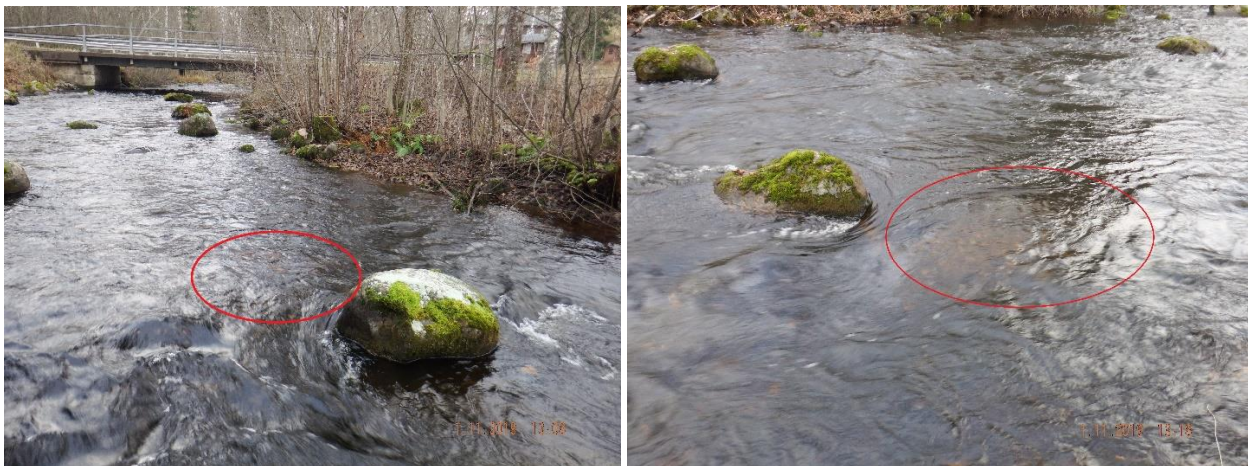
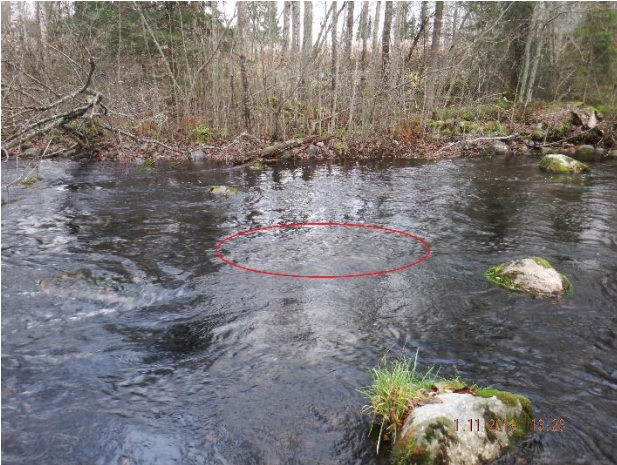
**Kuva 24. Paasonkosken pesien sijainnit merkitty kuviin punaisella. Kaikki pesät löytyivät suuren kiven läheisyydestä.**

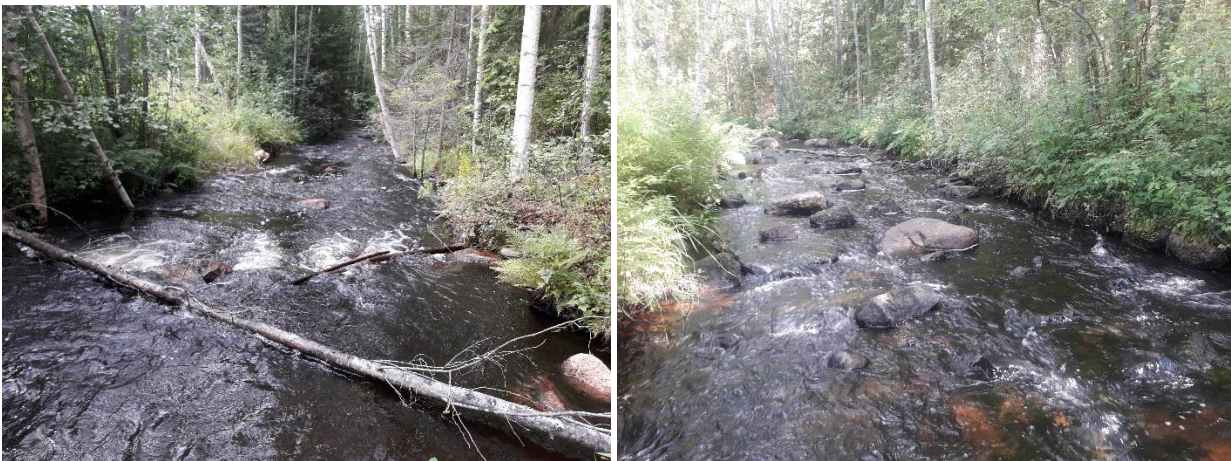
*Kuva 25. Kuokkakosken yläosan koealaa vasemmalla ja alaosan oikealla.*

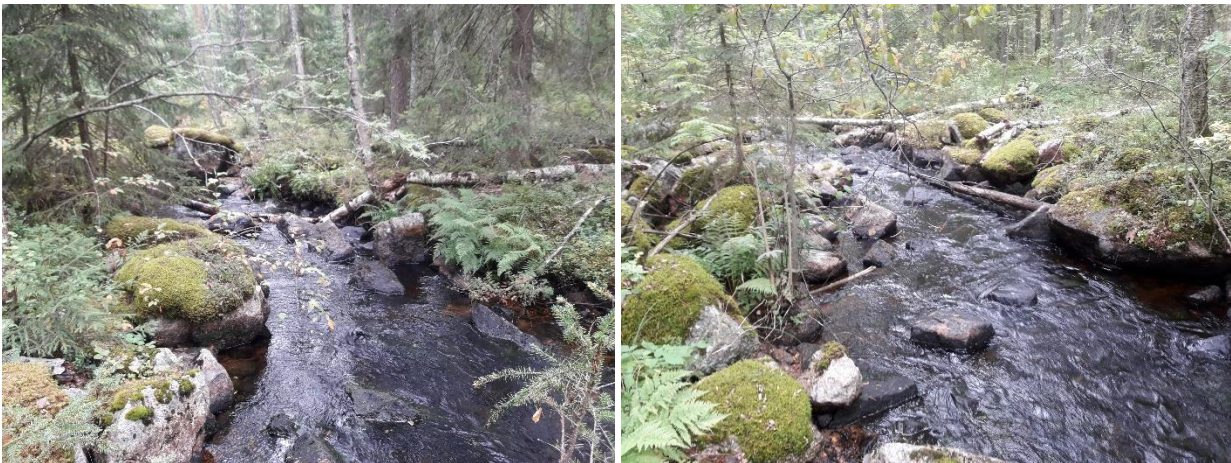
*Kuva 26. Kommerinkosken koealaa*
