Heinolan kalatalousalueen sähkökoekalastukset ja kutupesälaskennat v. 2021

Hämeen kalatalouskeskuksen raportti nro 9/2021

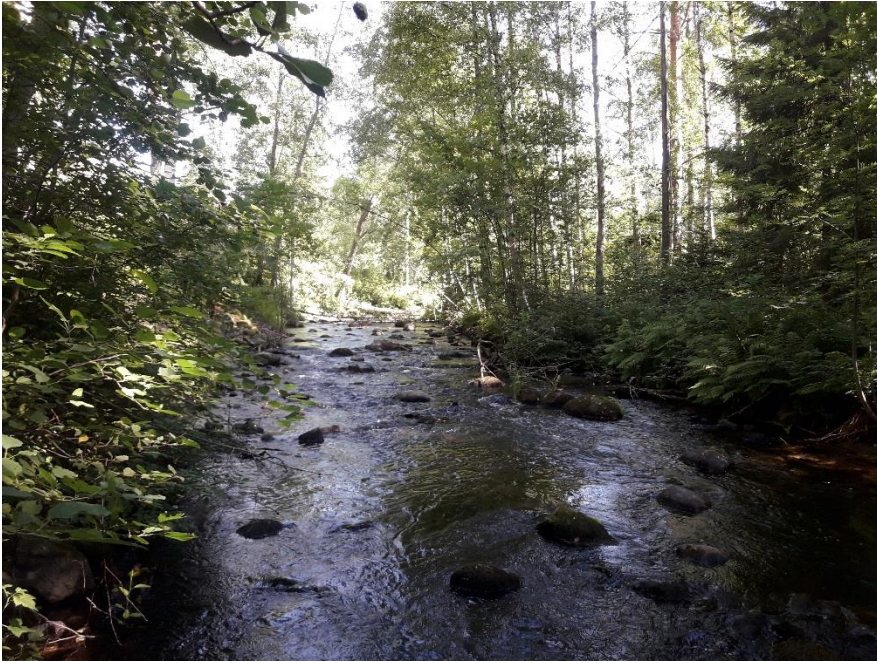
Kuva 1. Imkosken yläosan koealaa.

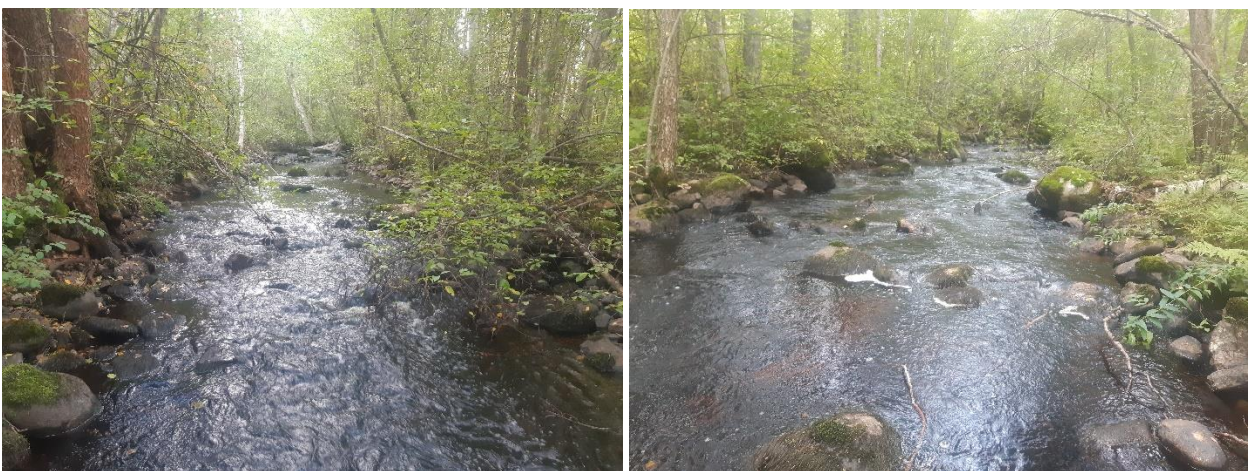
Kuva 5. Seppälänjoen alemmaa koealaa vasemmalla ja ylempää oikealla

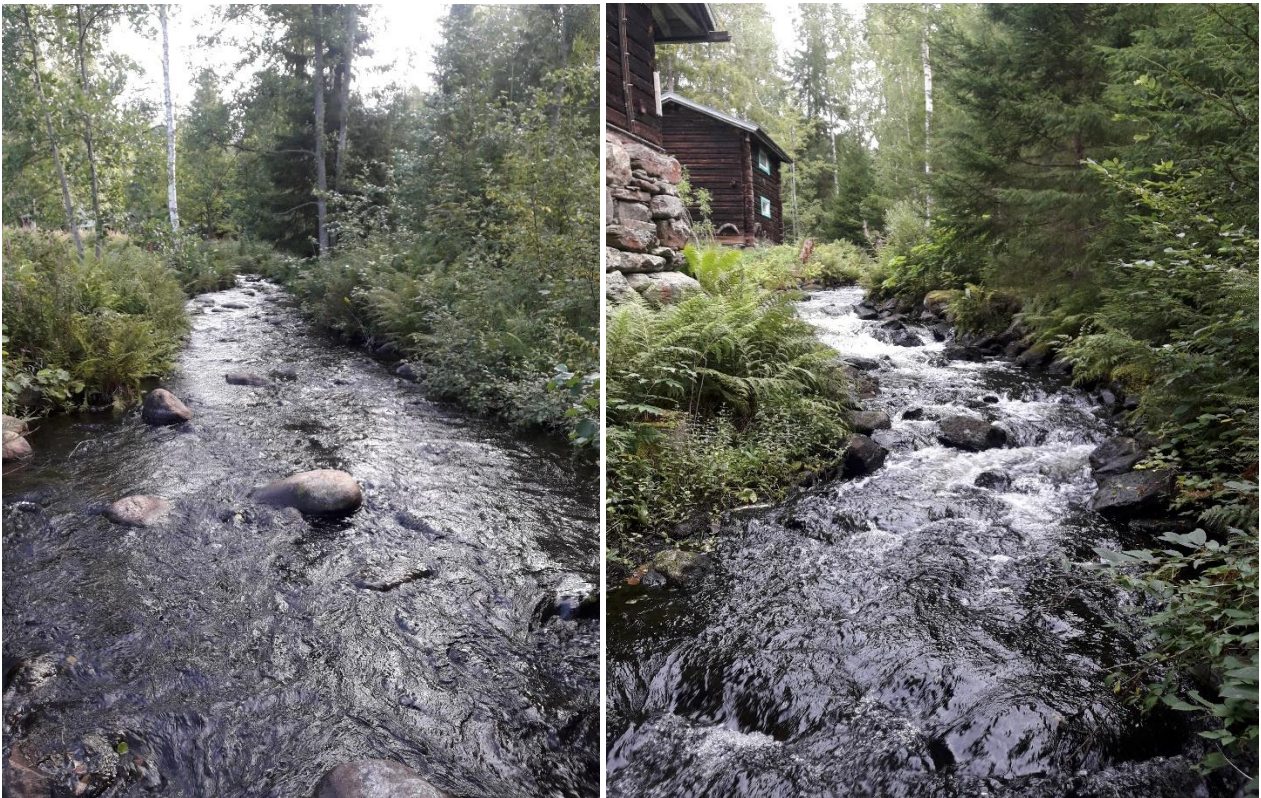
Kuva 9. Martinojan alaosan koekalastusalaa oikealla sekä keskimmäistä koealaa oikealla

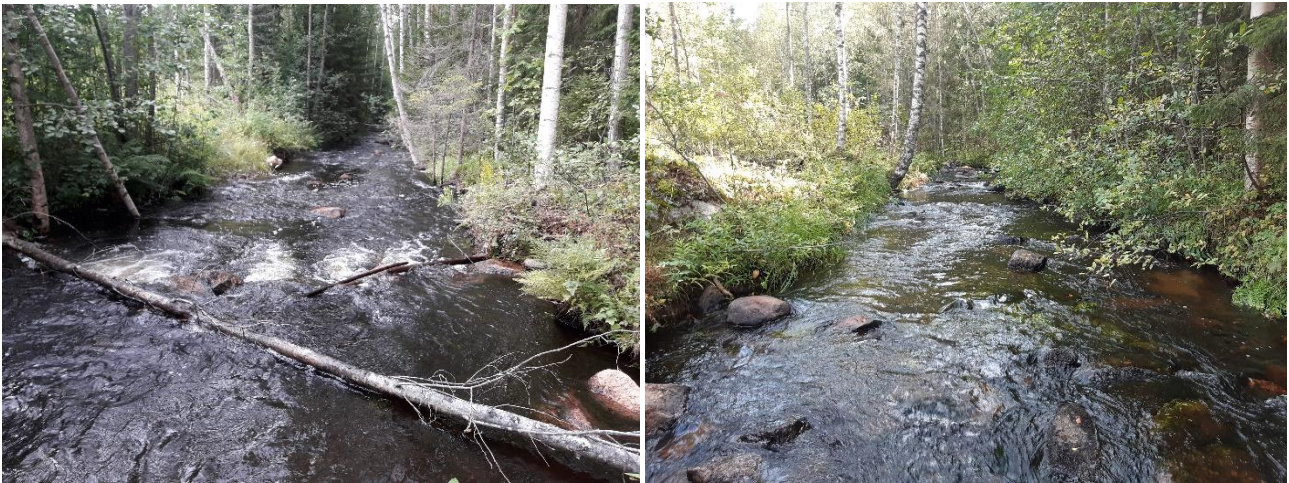
Kuva 15. Kuokkakosken yläosan koealaa vasemmalla ja alaosan oikealla.

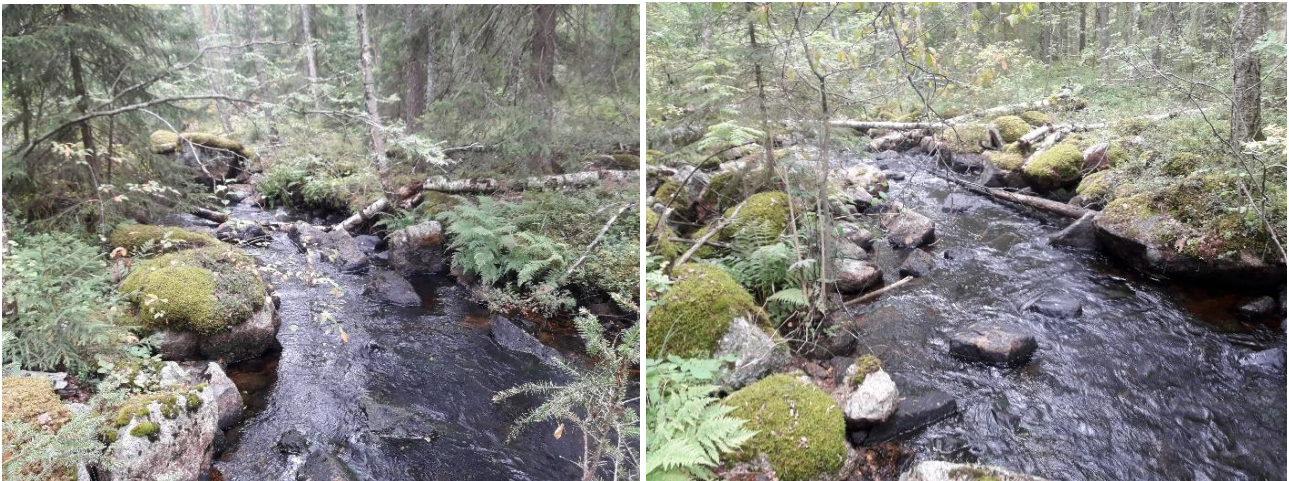
Kuva 16. Kommerinkosken koealaa

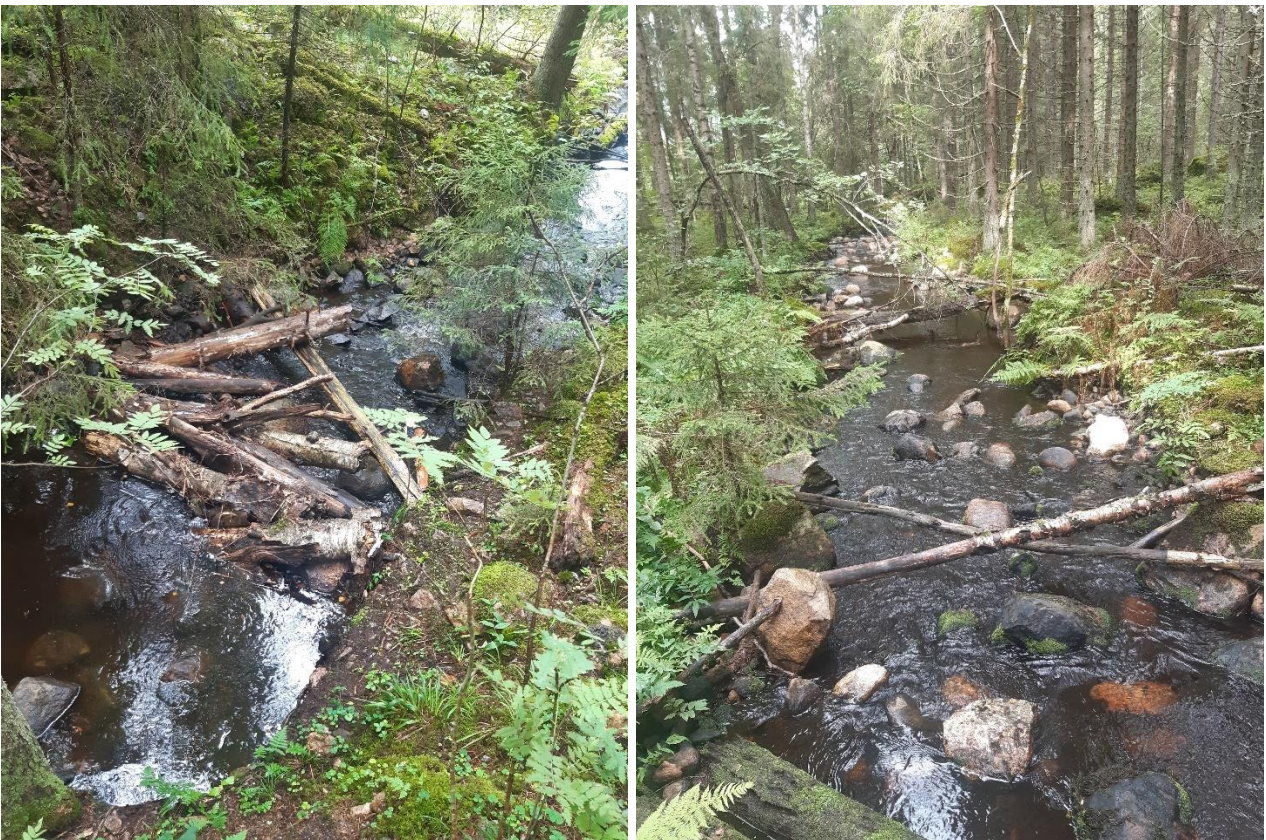
Läpiänjärven luusuassa on ensimmäinen koski, joka on yläosaltaan jyrkkä ja kivikoinen. Alivirtaamakausina, puron vesi häviää kokonaan isojen kivien alle muodostaen todennäköisesti luontaisen vaellusesteen. Koskialueen kokonaispituus on noin 300 metriä ja keskileveys noin kolme metriä. Koski kunnostettiin talkoilla syksyllä 2016 (Kuva 20). Alempi koski sijaitsee Läpiäntien alapuolella ja se laskee Tamppilahteen. Alempi koskialue kunnostettiin vuonna 2015 (Kuva 20). Tampinojassa ei ole luontaista taimenkantaa (Ranta & Ruokolainen 2015). Taimenia alettiin kotiuttaa istuttamalla vastakuoriutuneita poikasia alemmalle koskelle vuonna 2016 ja ylemmälle koskelle 2017. Istutuksia on tehty sen jälkeen vuosittain lähinnä vastakuoriutuneilla poikasilla poikkeuksena v. 2021, jolloin alimmalle koskelle istutettiin taimenen mätiä.

Kuva 20. Tampinojan ylemmää koskiosuutta (vas.) ja alemmaa koskea (oik.)
